# BOSQUES PARA EL CRECIMIENTO SOSTENIBLE

Asunción Paraguay - Mayo, 2021

## DISEÑO DE LA SISTEMATIZACIÓN DE RESTAURACIÓN CON PUEBLOS INDÍGENAS

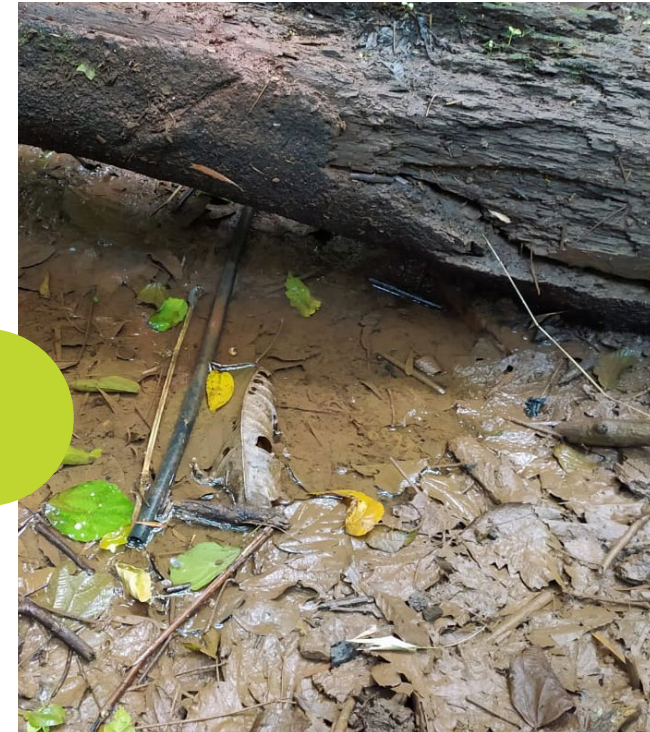
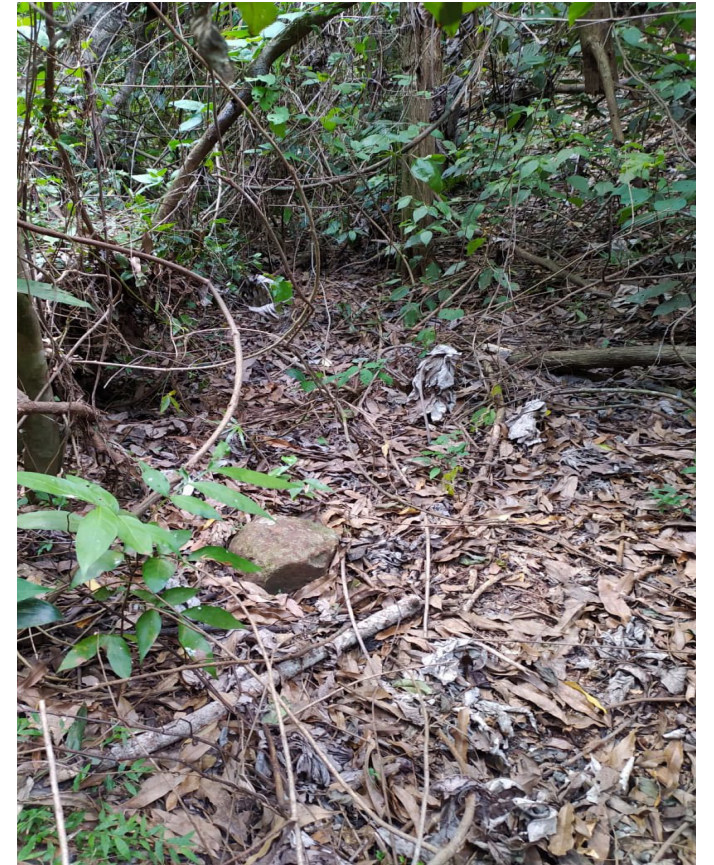
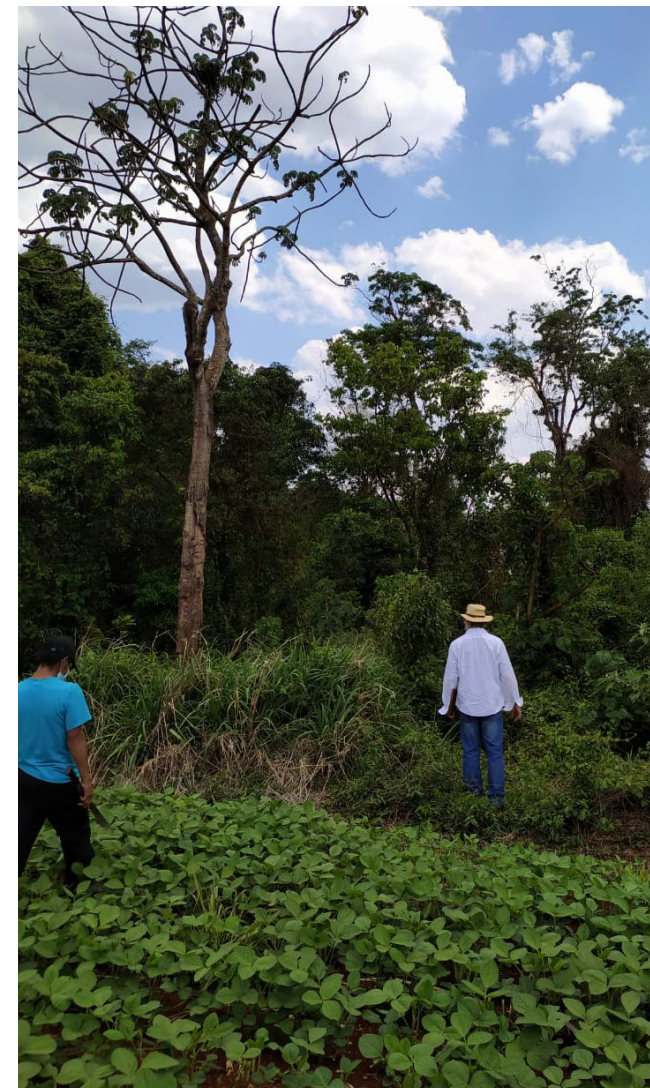
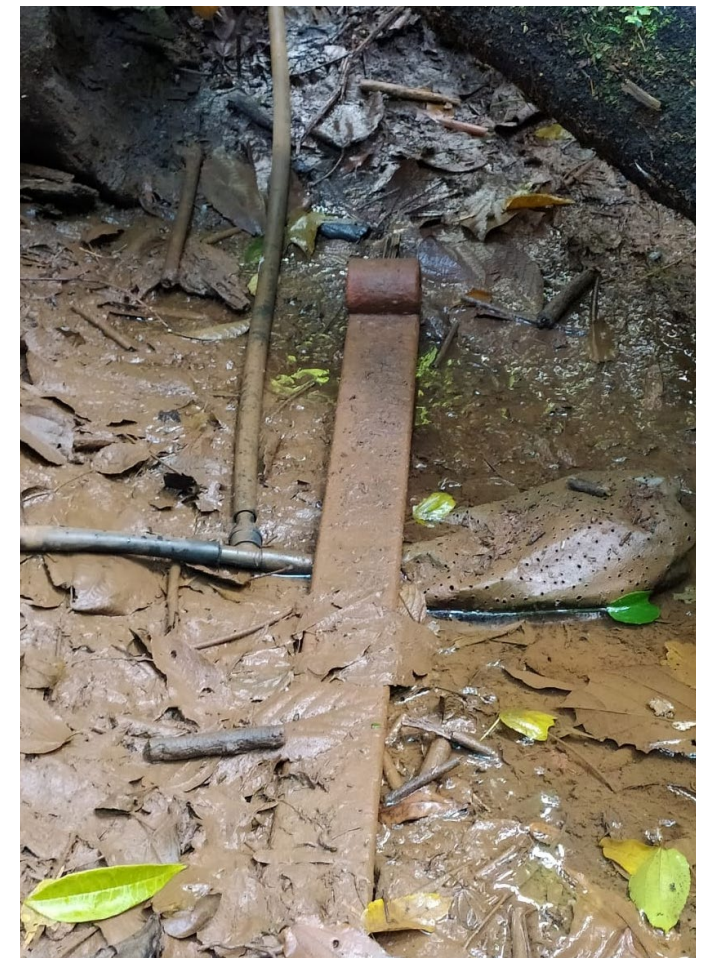
## Naciente 2

Naciente 2	
Ubicación: Comunidad Tuna (CT) Parque Nacional Caazapá (PNC) Propiedad Privada (PP)	PP
Tipo: Ladera (LA) Fondo (FO) Afloramiento: Concentrado (C) Difuso (D)	LA  C
Periodicidad: Con agua (CA) Sin agua (SA)	CA
Perenne (P) Temporaria (T) Efímera (E)	Indeterminada
Protección (radio 45 m) Vegetación natural (1) Vegetación natural medianamente modificada (2) Vegetación natural muy modificada (3)	1 Se encontró un caño por el cual se obtiene agua de la naciente para llevar aguas arriba.  Uso agrícola con cultivo de soja más allá de los 45 metros.

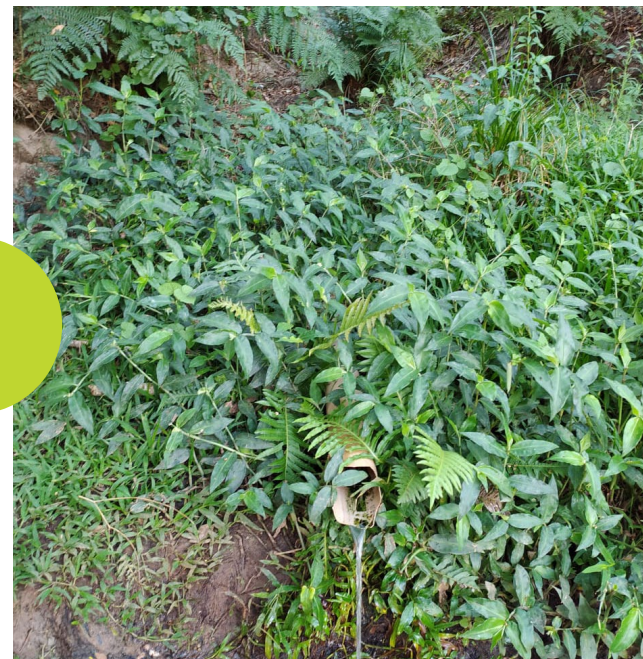
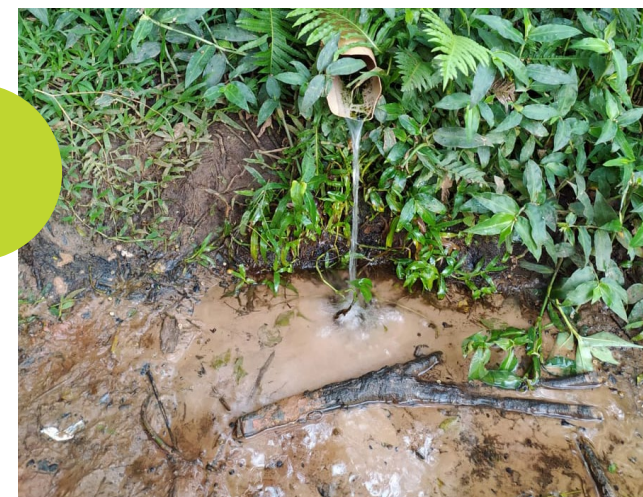
Naciente 7	
Ubicación: Comunidad Tuna (CT) Parque Nacional Caazapá (PNC) Propiedad Privada (PP)	CT
Tipo: Ladera (LA) Fondo (FO) Afloramiento: Concentrado (C) Difuso (D)	LA C
Periodicidad: Con agua (CA) Sin agua (SA)	CA
Perenne (P) Temporaria (T) Efímera (E)	P
Protección (radio 45 m) Vegetación natural (1) Vegetación natural medianamente modificada (2) Vegetación natural muy modificada (3)	1

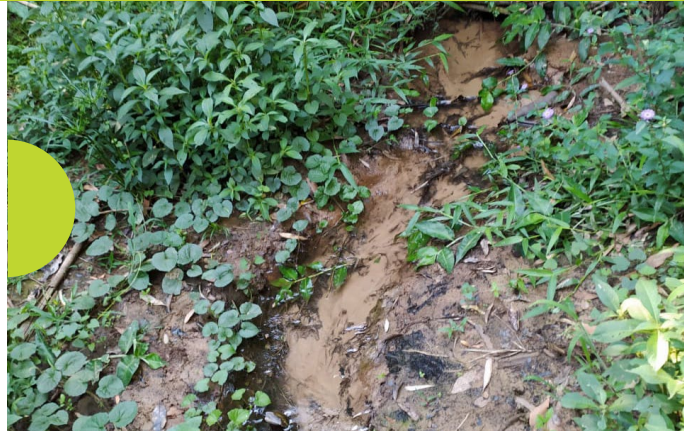
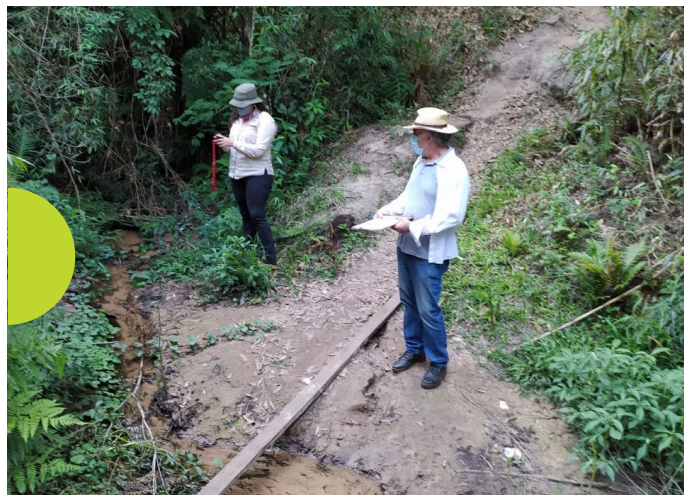
### Naciente 8

Naciente 8	
Ubicación: Comunidad Tuna (CT) Parque Nacional Caazapá (PNC) Propiedad Privada (PP)	CT
Tipo: Ladera (LA) Fondo (FO) Afloramiento: Concentrado (C) Difuso (D)	LA C
Periodicidad: Con agua (CA) Sin agua (SA)	CA
Perenne (P) Temporaria (T) Efímera (E)	P
Protección (radio 45 m) Vegetación natural (1) Vegetación natural medianamente modificada (2) Vegetación natural muy modificada (3)	1

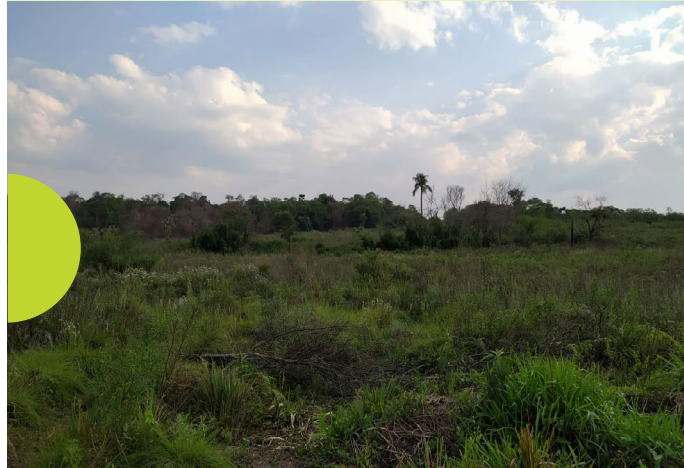
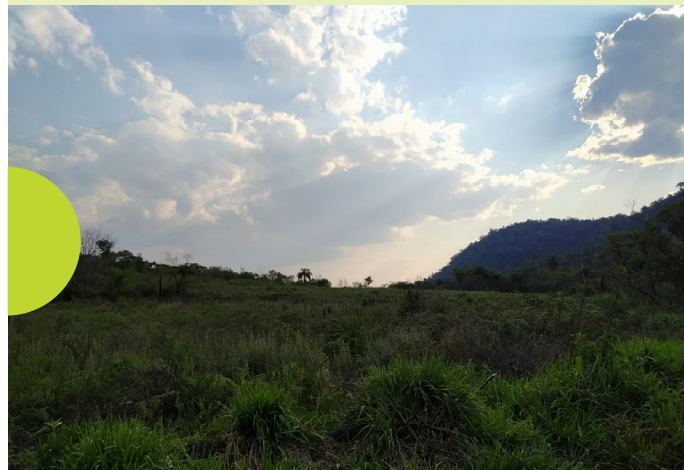
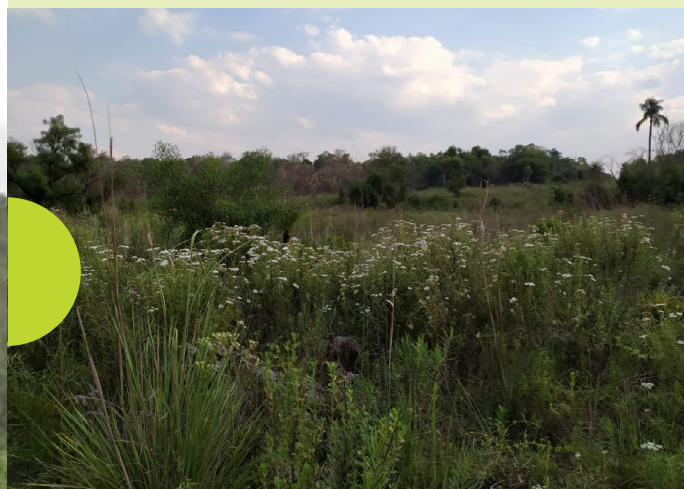
### Campos Naturales

Se han identificado además de los bosques ribereños, campos naturales en la zona de estudio que amerita que se analice también su contribución a la protección de los cauces hídricos y a la conectividad. En el registro fotográfico del anexo se pueden observar los campos naturales encontrados.
