INFORME CON RECOMENDACIONES DE DISPOSITIVOS PARA FUENTE DE AGUA ACORDADA CON REFERENTES Y AUTORIDADES LOCALES EVALUACION DE FUENTES DE AGUA (A6 EN BOQUERÓN)

ABRIL, 2023

PROYECTO ADAPTACIÓN BASADA EN LOS ECOSISTEMAS PARA REDUCIR LA VULNERABILIDAD DE LA SEGURIDAD ALIMENTARIA A LOS EFECTOS DEL CAMBIO CLIMÁTICO EN LA REGIÓN DEL CHACO PARAGUAYO

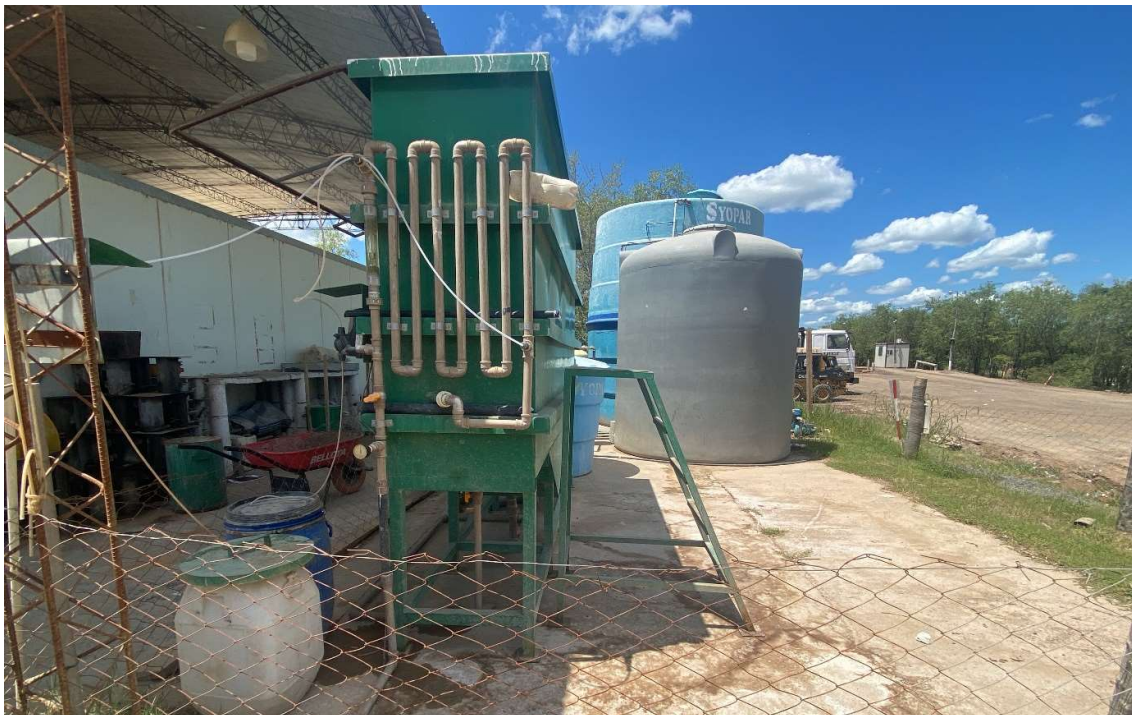
Existen plantas compactas para la potabilización de agua. En la imagen se observa una de estas plantas en el Chaco en el obrador de una contratista en la Ruta 9.

Figura 2. Planta compacta de potabilización (Foto Álvarez)

En la imagen se observa una planta potabilizadora compacta de agua de tajamar; en la cual los procesos de floculación se realizan con agitadores mecánicos, posteriormente se tiene la filtración y finalmente la cloración.

Una Planta Potabilizadora Modular, es un tipo de planta potabilizadora para poblaciones relativamente pequeñas, en el cual todos los procesos involucrados para el tratamiento del agua se ubican dentro de un único tanque subdividido en diferentes cámaras. Estas plantas tienen la característica de ser construidas íntegramente en una fábrica, para luego ser transportadas e instaladas en su lugar de emplazamiento definitivo.

El costo aproximado de una planta es de 10.000 usd, dependiendo de la cantidad de agua a potabilizar y los requerimientos, puede variar.
