INFORME CON RECOMENDACIONES DE DISPOSITIVOS PARA FUENTE DE AGUA ACORDADA CON REFERENTES Y AUTORIDADES LOCALES EVALUACION DE FUENTES DE AGUA (A6 EN BOQUERÓN)

ABRIL, 2023

PROYECTO
ADAPTACIÓN
BASADA EN LOS
ECOSISTEMAS
PARA REDUCIR LA
VULNERABILIDAD
DE LA
SEGURIDAD
ALIMENTARIA A
LOS EFECTOS
DEL CAMBIO
CLIMÁTICO EN LA
REGIÓN DEL
CHACO
PARAGUAYO

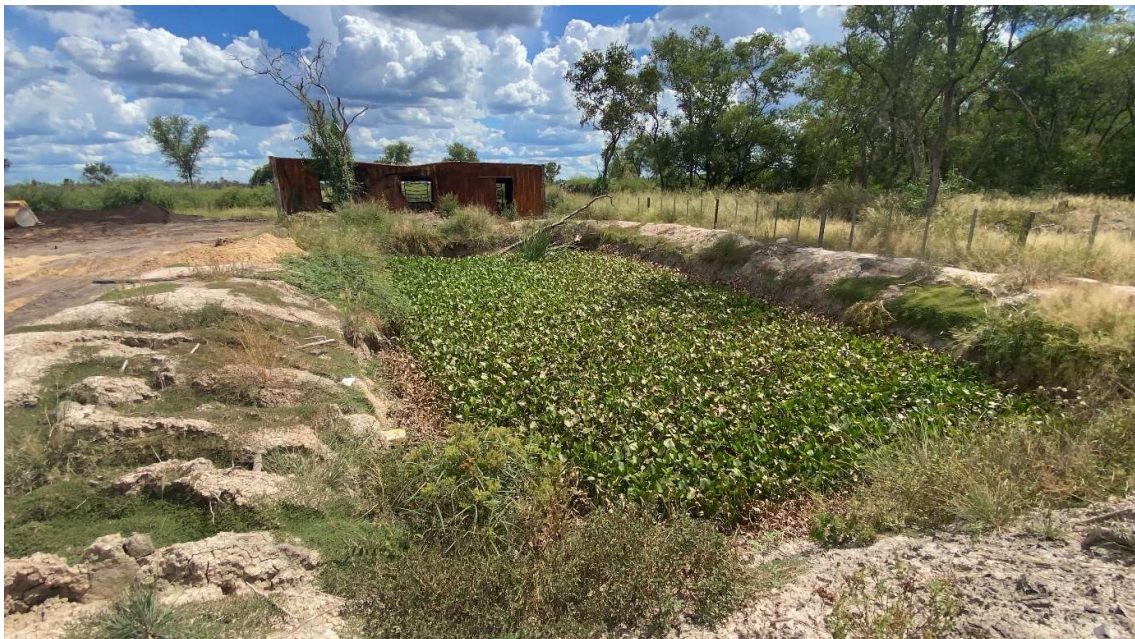
Figura 1. Laguna de estabilización con *Pistia stratiotes* (Foto Álvarez)

La laguna de la imagen muestra el tratamiento fotobiológico de los efluentes cloacales de un campamento de obra de 300 trabajadores, en el Chaco paraguayo, por medio de *Pistia stratiotes*, o también denominados repollitos de río. En esta laguna los efluentes cloacales son tratados de manera natural y no generan olores.

- **Saneamiento:**
Diseñar una mejor manera de recolección y disposición final de los efluentes cloacales.
Realizar sistemas de tratamiento natural como las lagunas con repollitos de río.

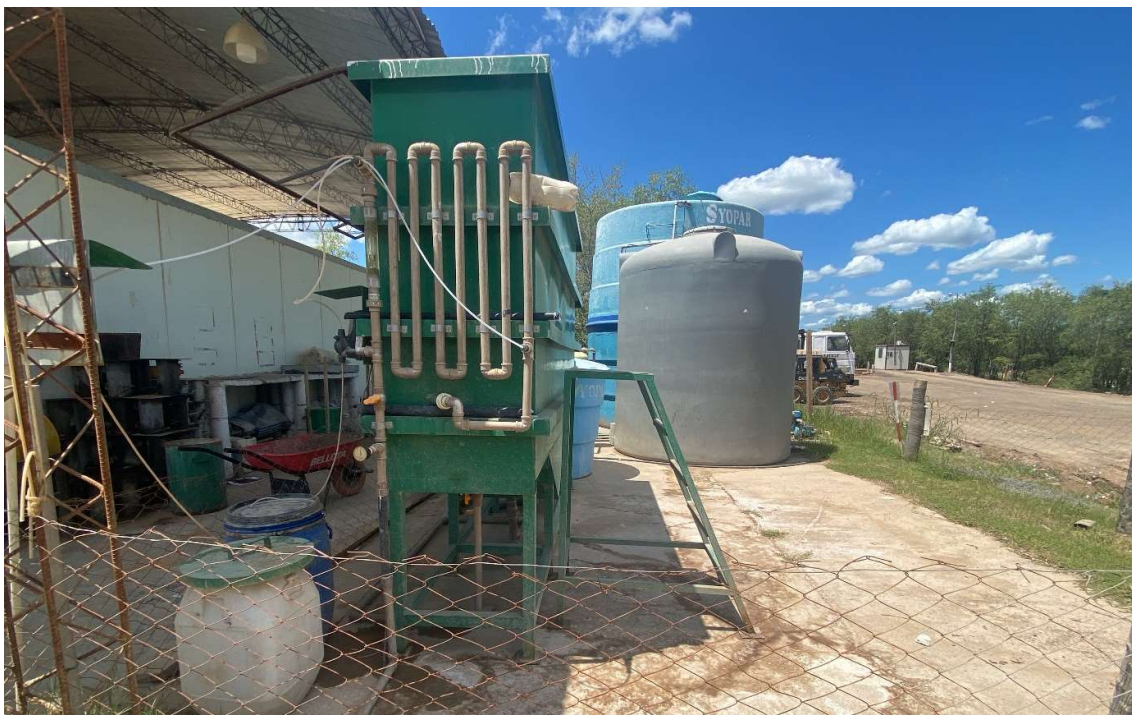
Existen plantas compactas para la potabilización de agua. En la imagen se observa una de estas plantas en el Chaco en el obrador de una contratista en la Ruta 9.

Figura 2. Planta compacta de potabilización (Foto Álvarez)

En la imagen se observa una planta potabilizadora compacta de agua de tajamar; en la cual los procesos de floculación se realizan con agitadores mecánicos, posteriormente se tiene la filtración y finalmente la cloración.

Una Planta Potabilizadora Modular, es un tipo de planta potabilizadora para poblaciones relativamente pequeñas, en el cual todos los procesos involucrados para el tratamiento del agua se ubican dentro de un único tanque subdividido en diferentes cámaras. Estas plantas tienen la característica de ser construidas íntegramente en una fábrica, para luego ser transportadas e instaladas en su lugar de emplazamiento definitivo.

El costo aproximado de una planta es de 10.000 usd, dependiendo de la cantidad de agua a potabilizar y los requerimientos, puede variar.
