PROYECTO
ADAPTACIÓN BASADA
EN LOS ECOSISTEMAS
PARA REDUCIR LA
VULNERABILIDAD DE
LA SEGURIDAD
ALIMENTARIA A LOS
EFECTOS DEL CAMBIO
CLIMÁTICO EN LA
REGIÓN DEL CHACO
PARAGUAYO

**INFORME
FINAL
LÍNEA DE
BASE ALTO
PARAGUAY
(A3)**

2023

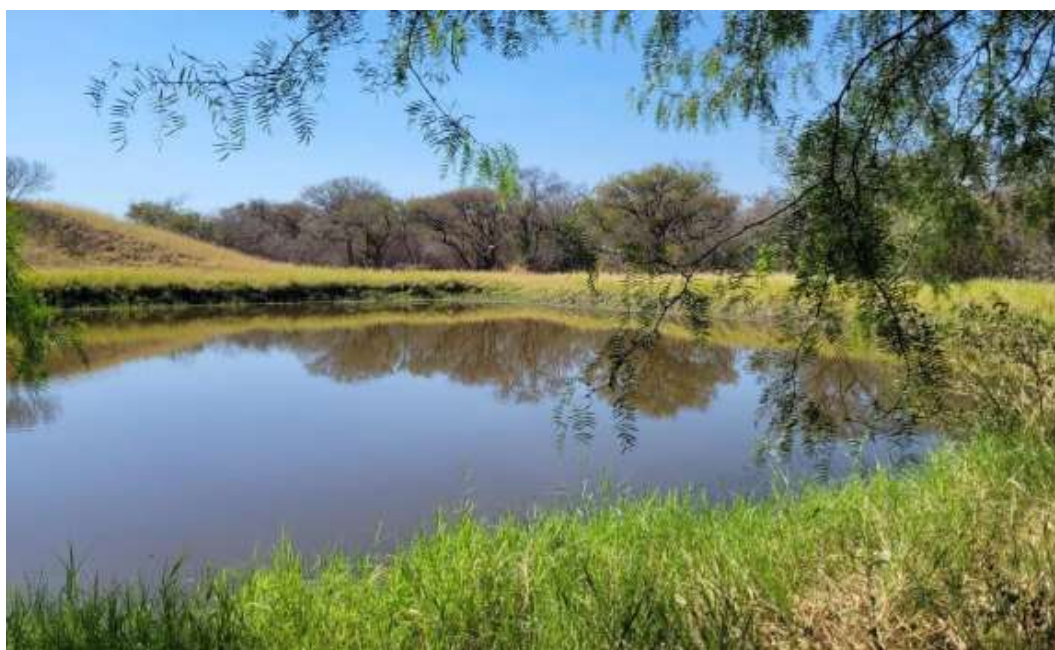
Tajamar SL 01. Está ubicado al costado de la línea 22 a unos 15 km del centro de la comunidad, se observa que la calidad de agua es muy buena. Está ubicada en una propiedad privada, pero no tiene alambres por lo que la comunidad va a buscar agua de ese lugar. Solo que ya no corresponde a la comunidad de Sierra León, sino a Luque.

Figura 5. Tajamar SL 01 de la comunidad Luque

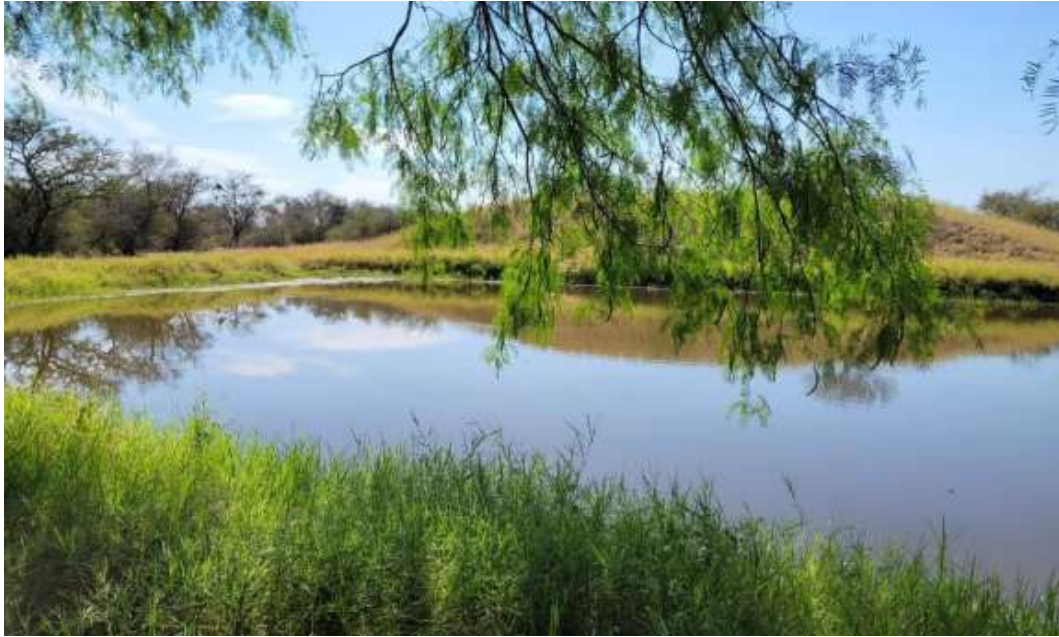
Figura 6. Tajamar SL 01, con agua, en buen estado

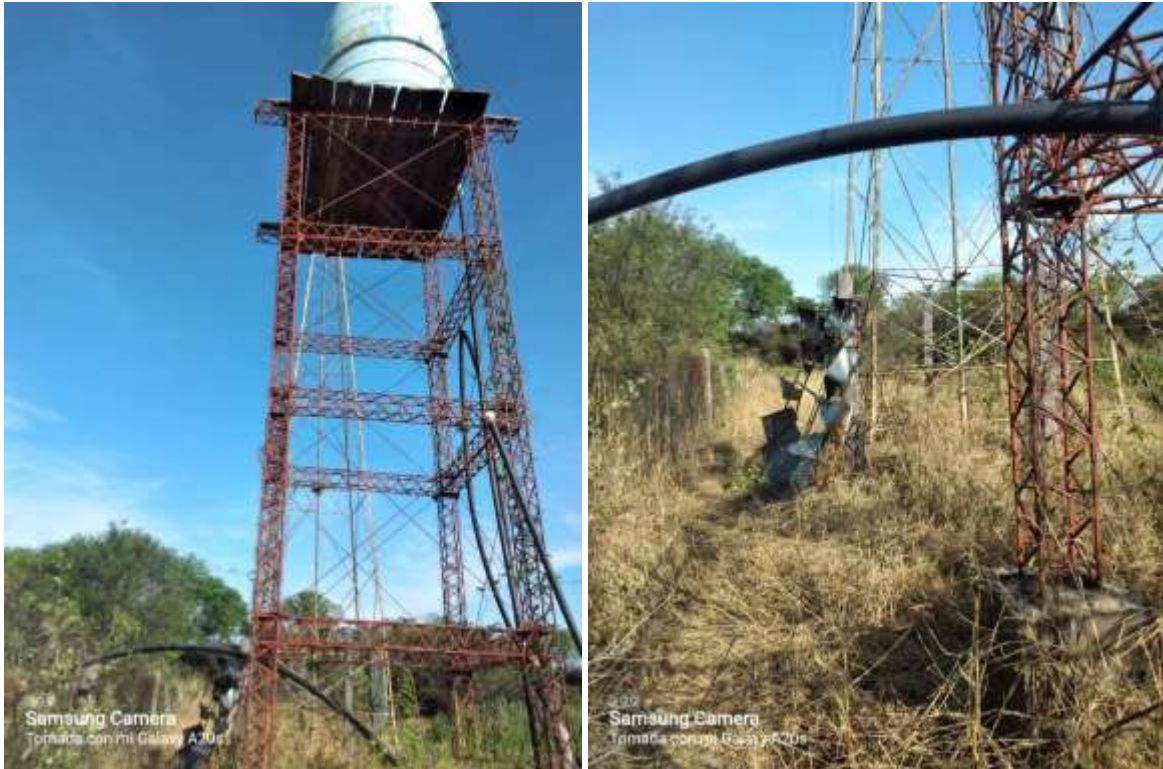
Figura 7. Tanques elevados del tajamar SL 03

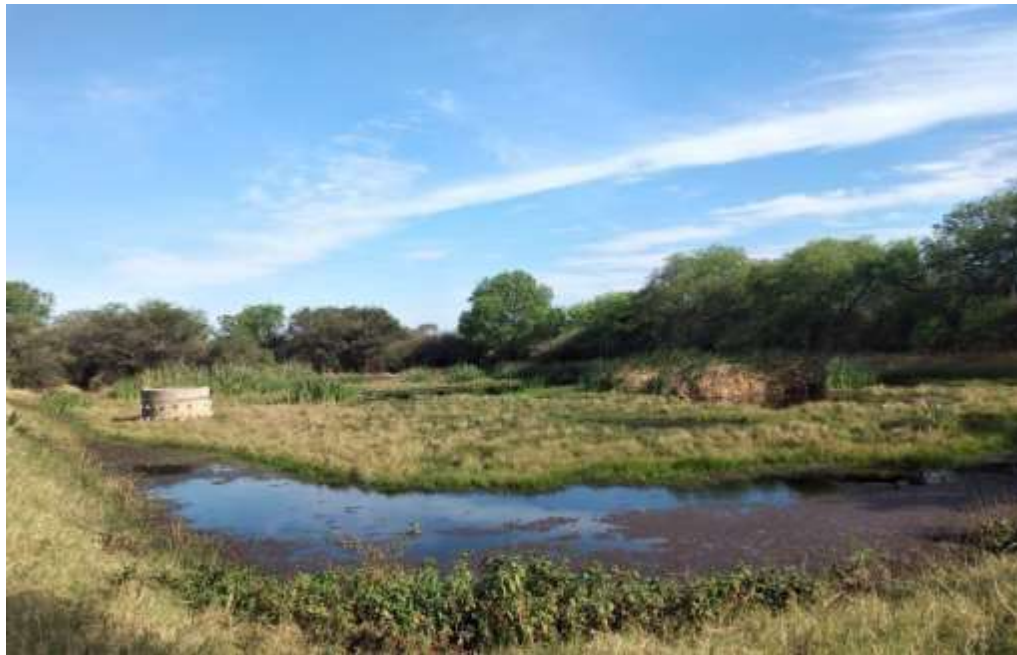
Figura 8. Tajamar SL 03 comunitario, con muy poca agua, casi seco

m³ con sistema de distribución. También solicitan capacitación a los miembros de la comunidad para desarrollar habilidades que les permita mantener las fuentes de agua en condiciones.

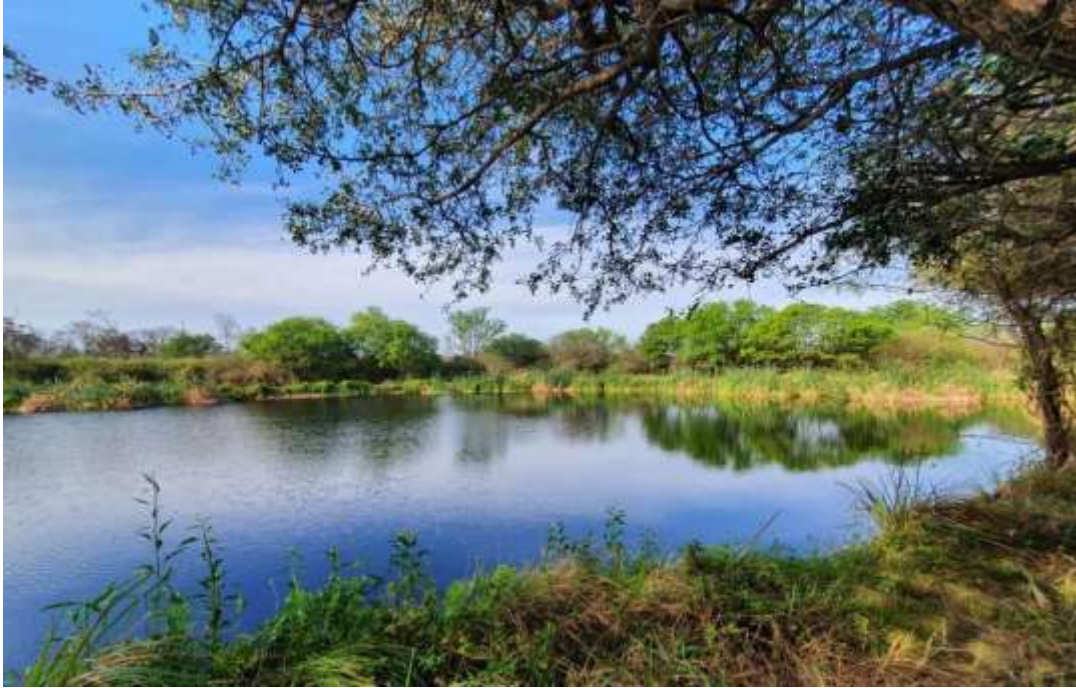
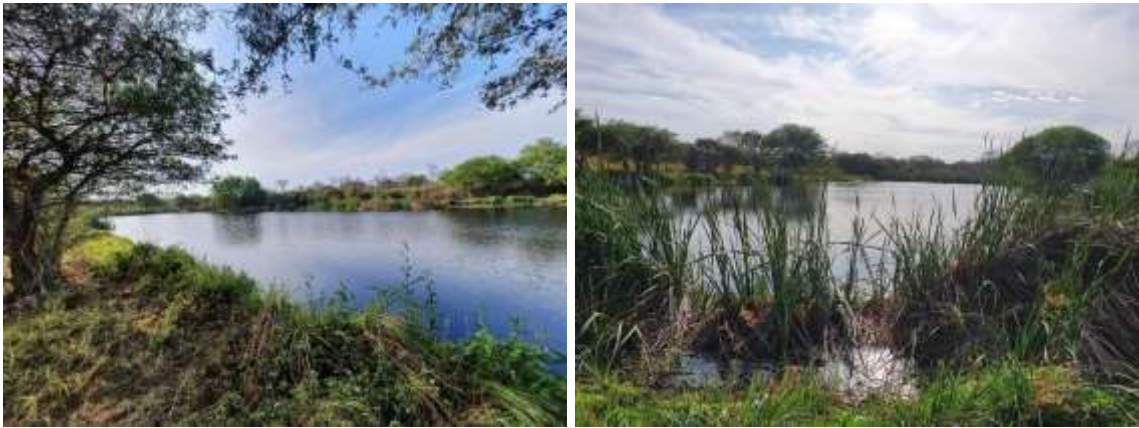
Tajamar SL 04. El tajamar 4 no es comunitario tiene una dimensión de 100 metros de largo, 50 metros de ancho y 7 metros de profundidad, con una capacidad de almacenamiento de aproximadamente 35.000 m³ de agua. El mismo se encuentra en buen estado y en las orillas se observan totoras. Está en un predio alambrado perteneciente a SENAVICO que antes pertenecía al señor Vivero Cartes.

Figura 9. Tajamar SL 04 en buen estado, con agua

Figura 10. Tajamar SL 04 desde diferentes perspectivas

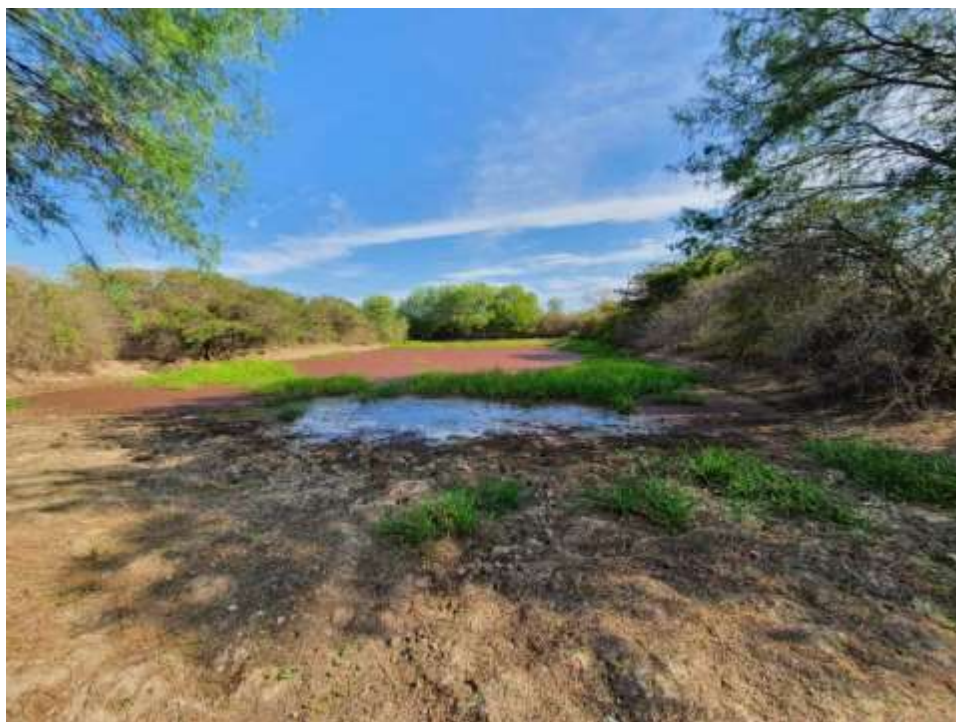
Tajamar SL 05. El tajamar 5 también es comunitario tiene una dimensión de 70 metros de largo, 20 metros de ancho y se encuentra casi totalmente colmatado.

Figura 11. Tajamar SL 05, casi totalmente colmatado

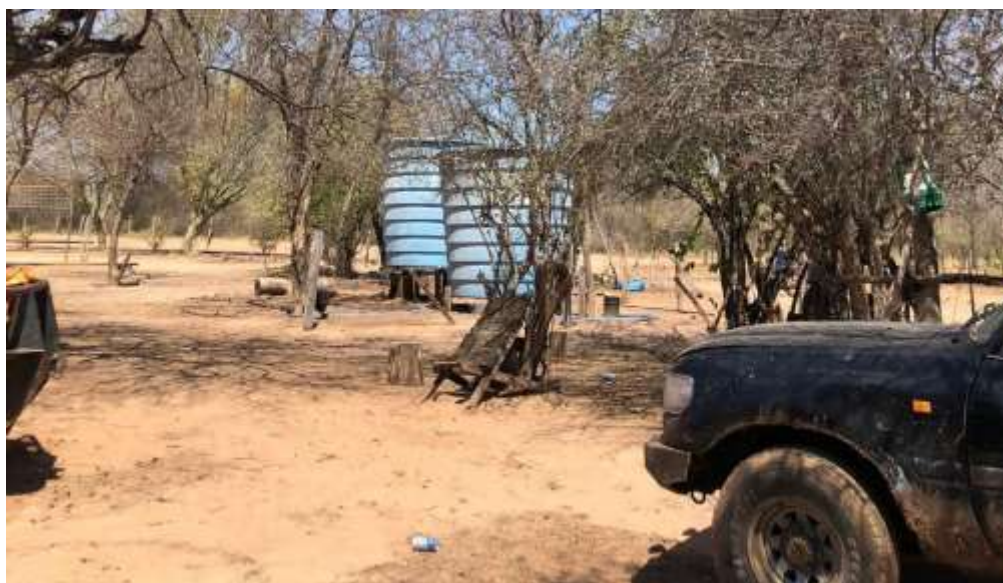
La comunidad cuenta con dos tanques de 10.000 litros cada uno, pero no están en funcionamiento, además, para movilizar el agua en tanques cuentan con un vehículo modelo Ford 4.000 en desuso, administrado por el comité. El costo de traer agua de los tajamares les cuesta Gs. 100.000 por el tanque.

Figura 12. Tanques de la comunidad

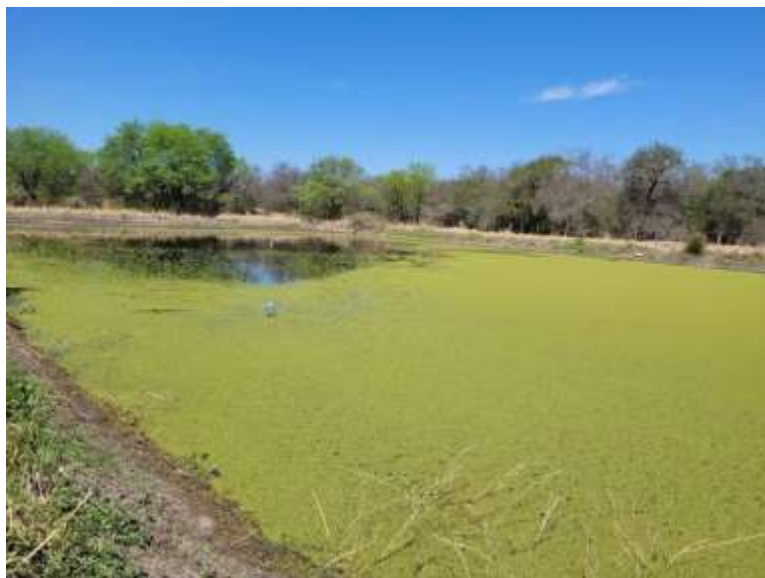
Figura 13. Tajamar SL 06 con agua se observa las algas por falta de mantenimiento

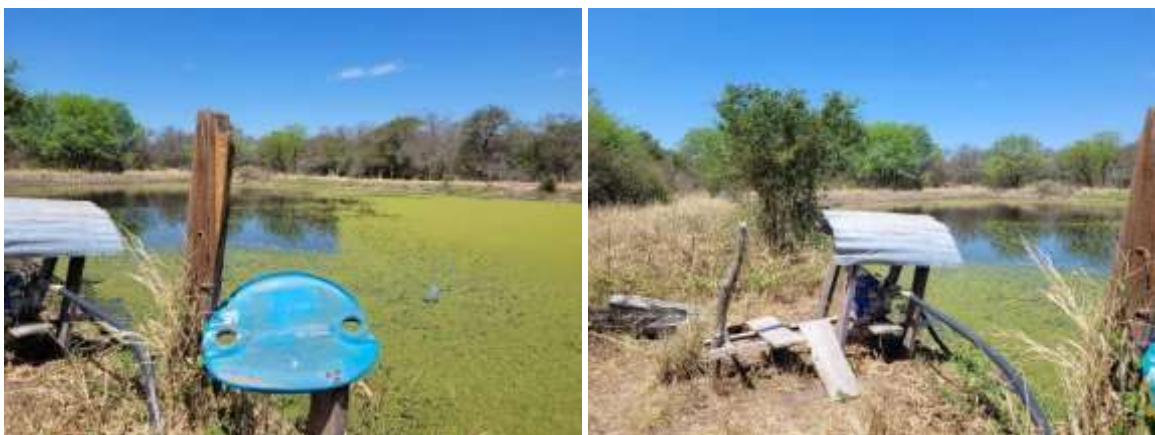
El tajamar está alambrado para proteger de los animales porque toman de ahí, tiene un motor que bombea agua a un reservorio que este retirado unos 50 metros, donde los animales pueden tomar.

Figura 14. Tajamar SL 06 con motor

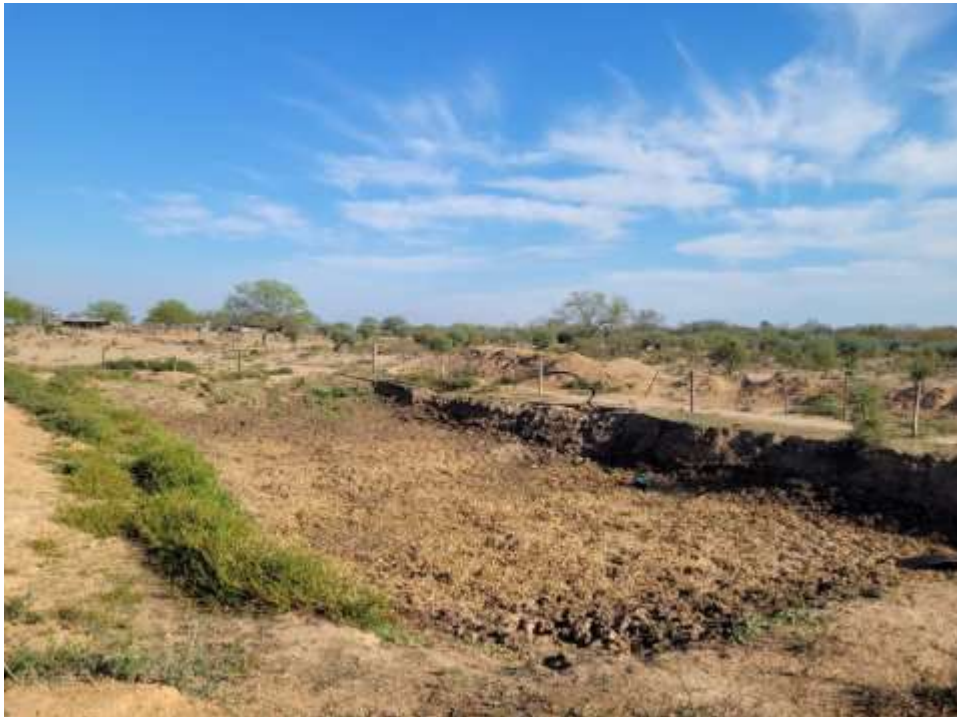
Tajamares 10. Dimensiones: 20m x 30m, área de 600 m² y profundidad de 3 a 5 metros, da un volumen de 1.800 m³ a 3.000 m³. Estado: es un tajamar privado, de doña Esther, mandó a hacer cuando se hizo la ruta.

Figura 16. Tajamar SL 10, privado, de doña Esther

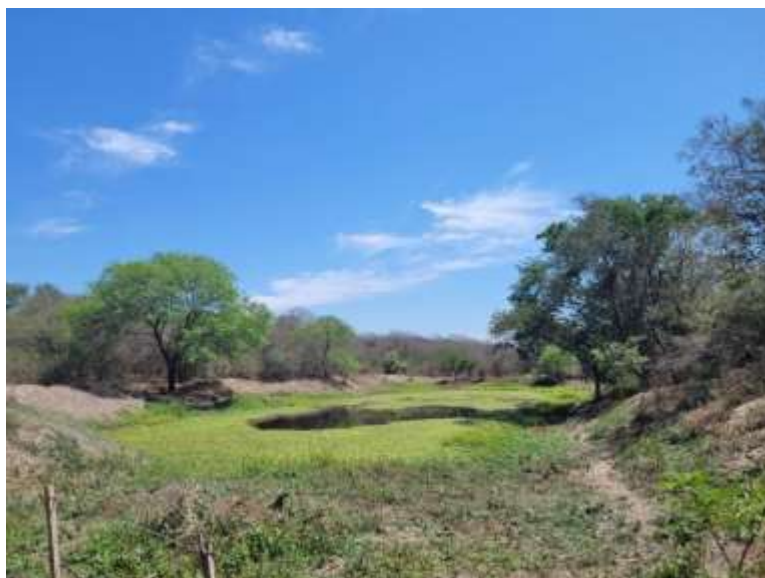
Tajamares 11. Tajamar de don Samudio, privado, tiene una dimensión de 50 m x 70 m, con una profundidad de 4 metros, que arroja una capacidad de 14.000 m³. Se hizo limpiar hace poco. Don Samudio es el poblador con mayor cantidad de animales, aproximadamente 60 a 70 animales, el resto tiene en promedio 12 a 30 animales.

Figura 17. Tajamar SL 11, privado, de don Samudio

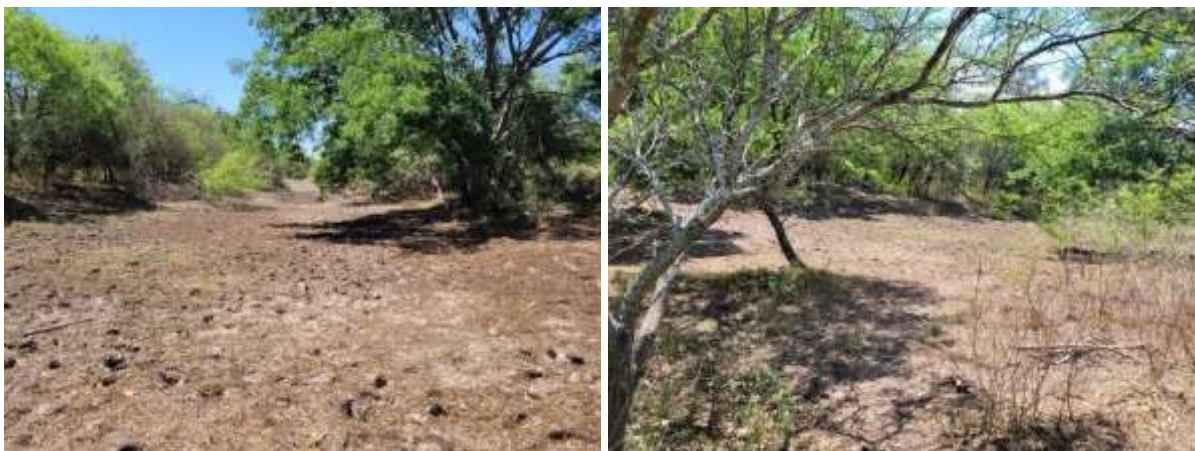
Tajamar 12 al costado de la ruta, es un tajamar hecho sobre un cauce natural o un cauce natural que excavaron más: tiene unos 150 m x 20 m por unos 2 m de profundidad, está ubicado frente al Rancho Dos Hermanos.

Figura 18. Tajamar SL 12 frente al Rancho Dos Hermanos

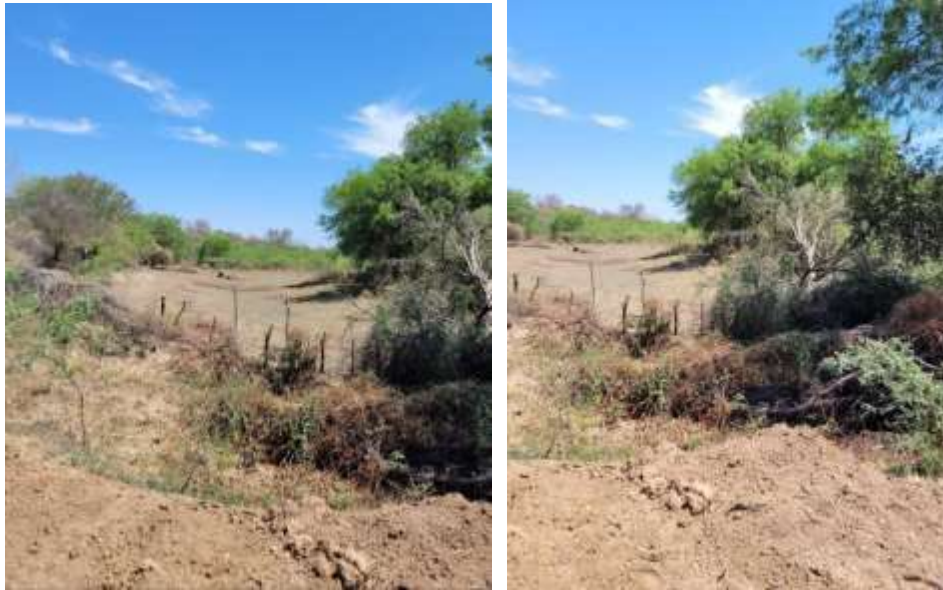
Tajamares SL 13. Este tajamar fue hecho por la comisión vecinal en el año 1994 y el año pasado se mandó cavar más 50 m x 70 m x 2 m, pero aún falta cavar más; aún no se terminó porque terminó el combustible, y la empresa que arregla rutas se tuvo que ir. Ahora pertenece a la propiedad de unas 300 ha que solicitó al INDERT el director de la escuela, el derecho a ocupación del terreno de 300 ha.

Figura 19. Tajamar SL 13 de la comisión vecinal

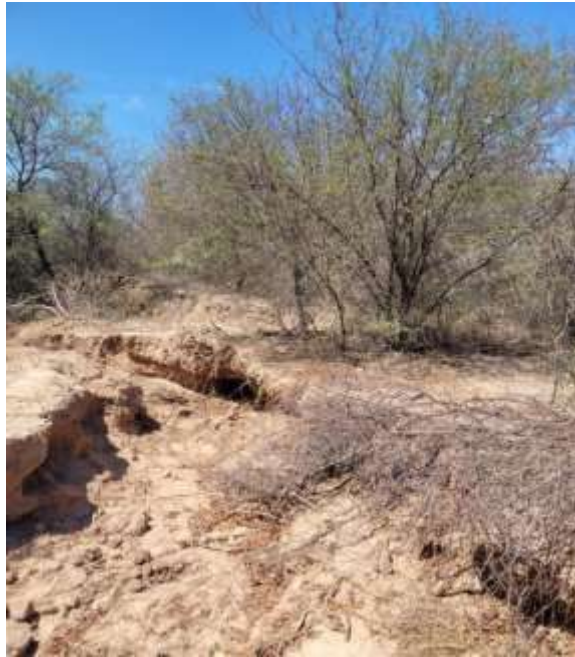
Paleocauces son cauces naturales abandonados por el agua y se activa con las lluvias. La comunidad está ubicada a los costados de un meandro, los lotes fueron delineados, dejando el meandro en el medio. Cuando hay lluvias estos paleocauces se llenan de agua.

Figura 20. Paleocauces donde escurre el agua en tiempos de lluvia

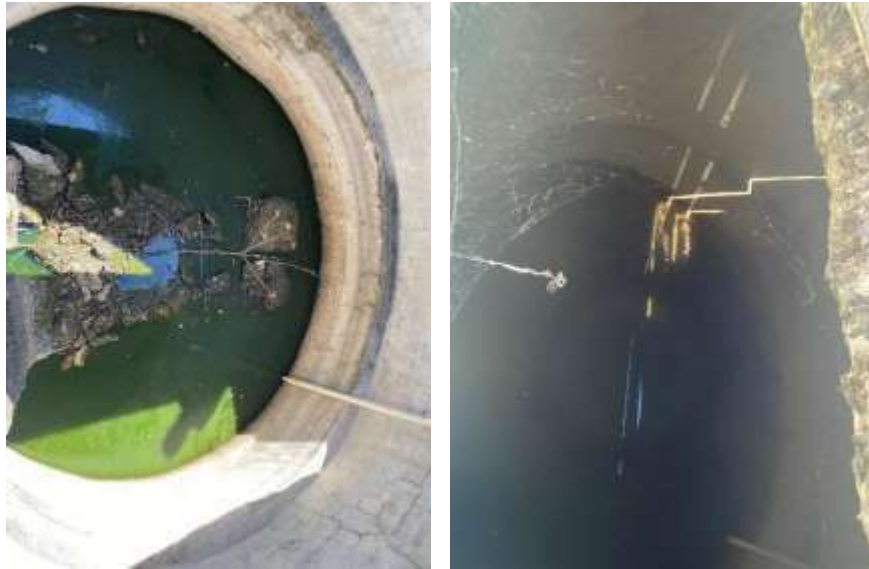
Figura 25. Estado de los dos aljibes del tinglado

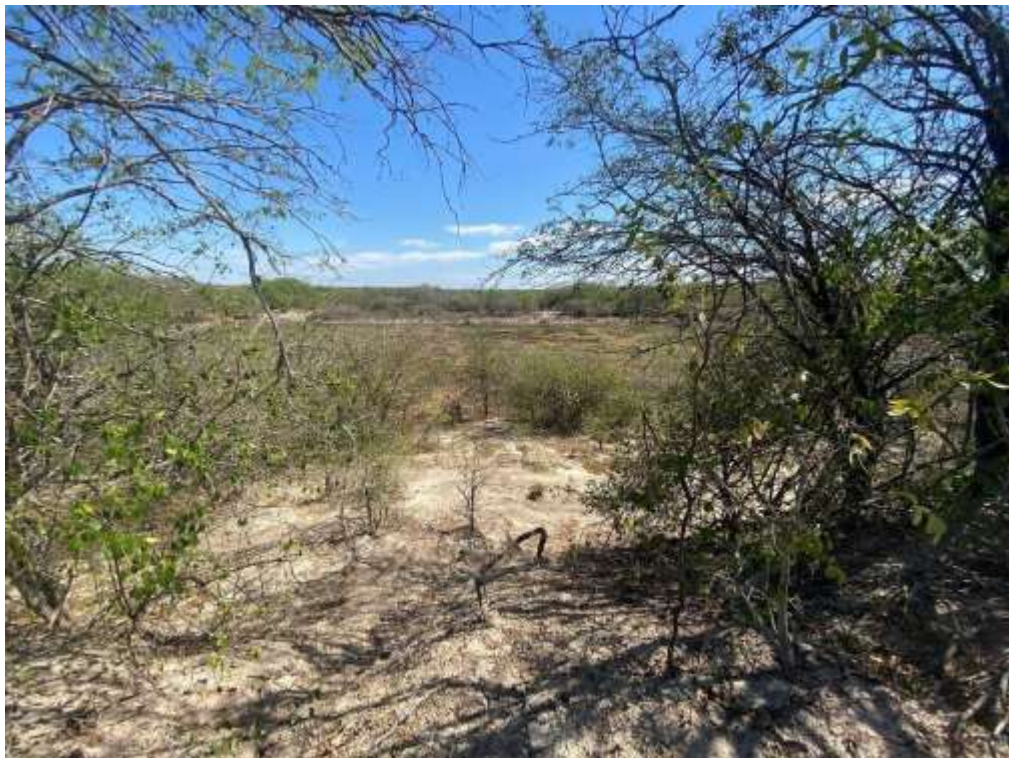
Vista desde lo alto del tajamar antiguo de Doce Estrellas, hay otro lugar que está aún sin cobertura y aparenta ser de un tajamar viejo o se zona de captación.

Figura 26. Antiguo tajamar en Doce Estrellas

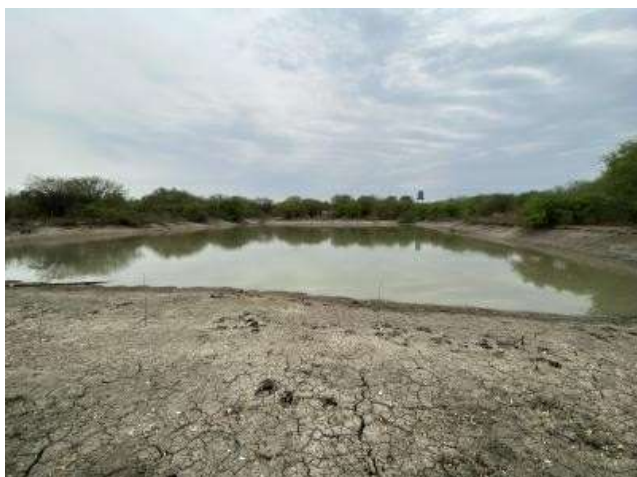
Un tajamar de 10.000 m³, con 3 metros de profundidad inicial y ahora con 2,5 metros por la sedimentación y menos por la sequía. Los otros dos tajamares son de 5.000 m³ hechos por la gobernación. Uno de los tajamares es para las vacas.

Figura 31. Tajamar SC 01, que bombea al tajamar SC 10

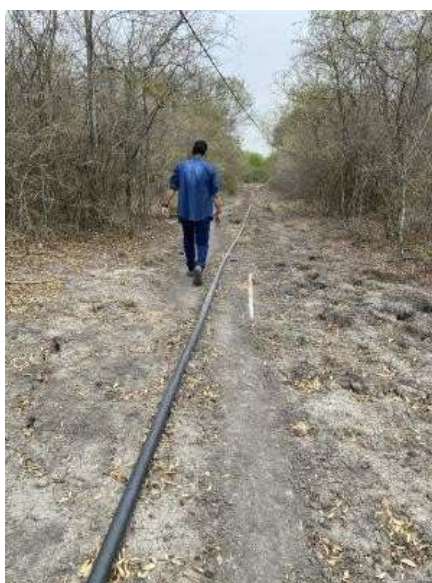
Figura 33. Tubería que conecta los tajamares SC 01 y SC 10

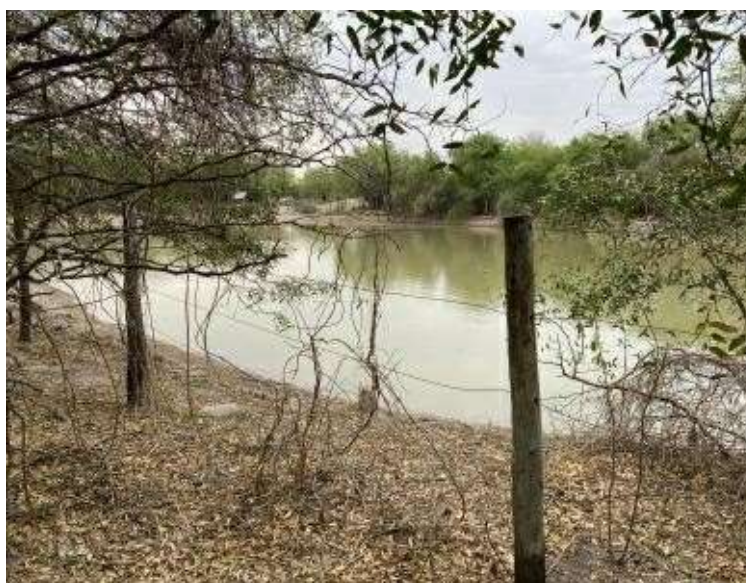
El tajamar SC 10, tiene 50 m por 60 m, que es un área aproximada de 3.000 m², es más profundo porque es más reciente, aproximadamente 3 metros, con capacidad aproximada de 10.000 m³ y en durante el recorrido, septiembre de 2022, con un volumen de 5.000 m³ aproximadamente.

Figura 34. Tajamar SC 10 que abastece a la comunidad

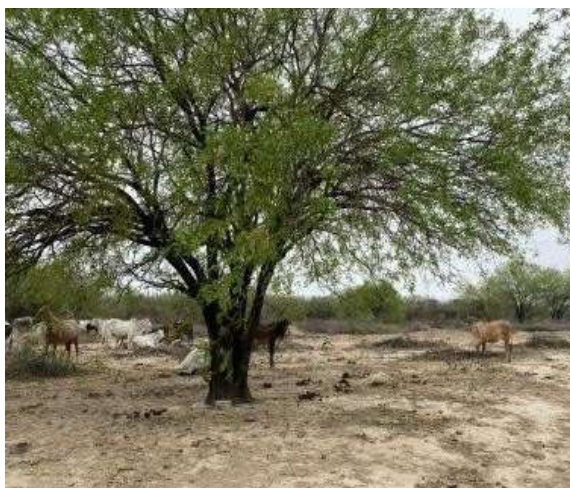
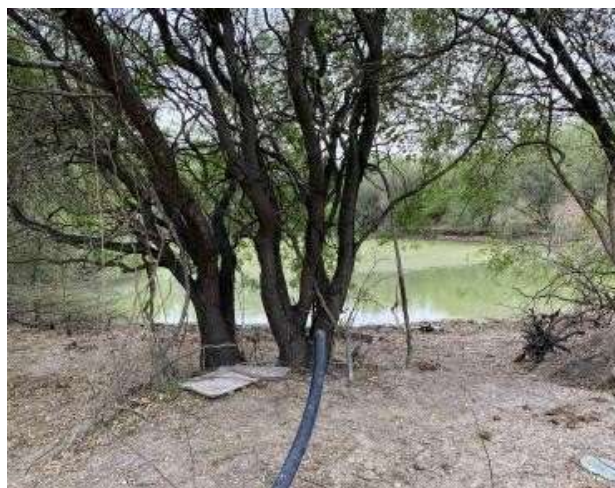
Figura 35. Tajamar SC 11 usado para el ganado

Figura 36. Tajamar SC 11 usado para el ganado

El tajamar SC 11 es usado para el ganado, tiene cerco hacia alguno de sus lados

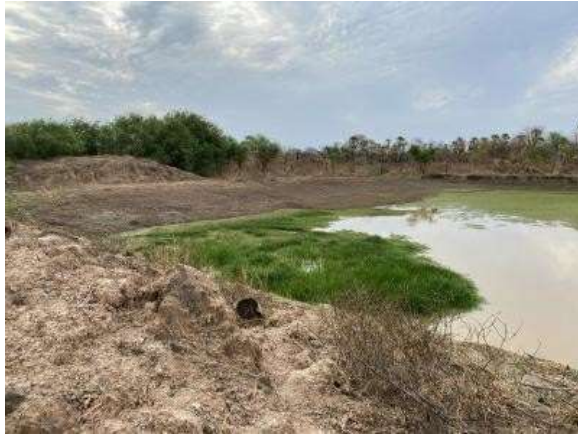
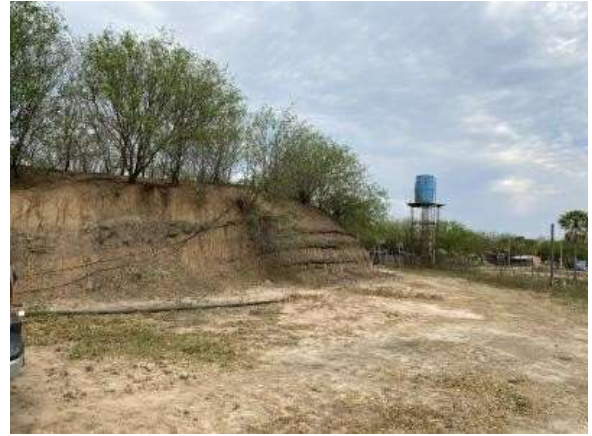
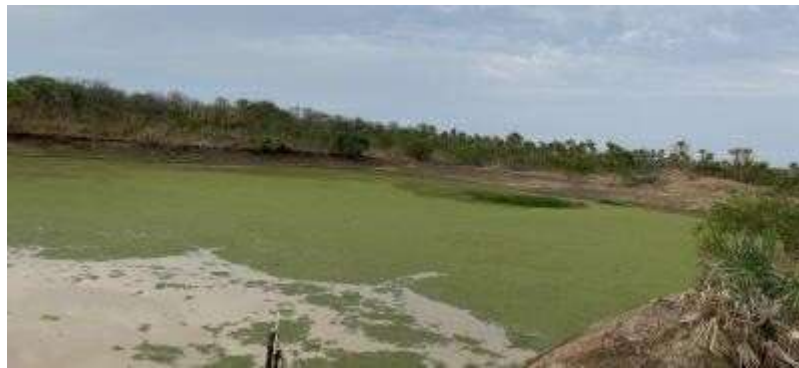
Figura 40. Tajamar TP 01, con muy poca agua

Figura 41. Tajamar TP 01 con el tanque elevado

Figura 42. Tajamar TP 01 con muchas algas y aguas bajas

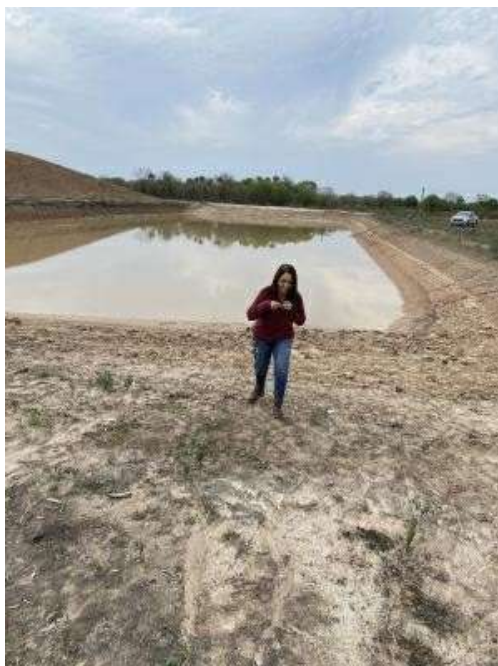
Figura 43. Nuevo tajamar TP 05 de 10.000 m³

Se tenía planificado construir un nuevo tajamar de 30.000 m³, pero con una lluvia se llevó y quedó en 10.000 m³, por lo tanto, esperan hacer al costado un tajamar de 20.000 m³.

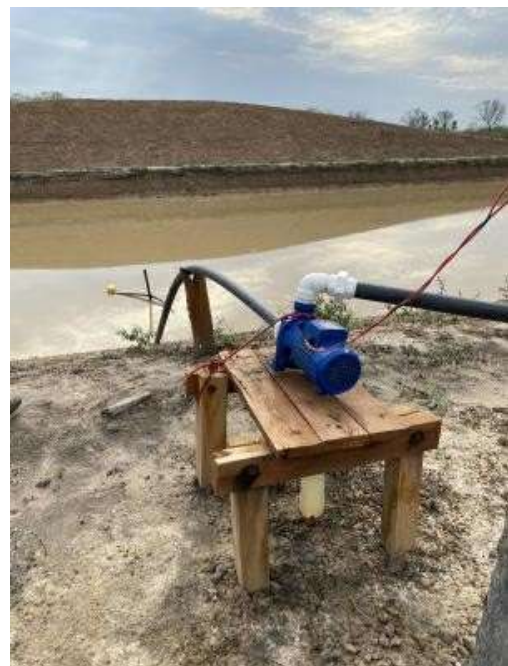
Figura 44. Motor del tajamar nuevo

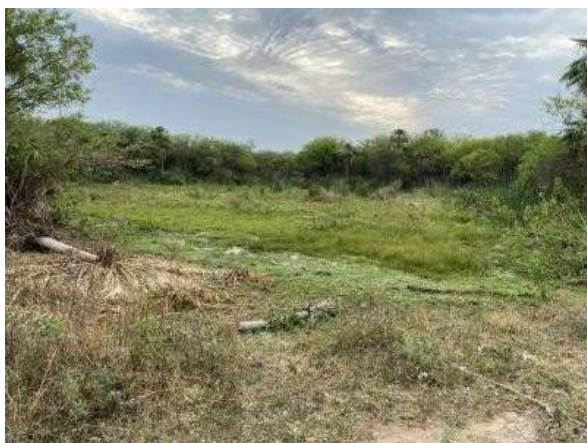
Figura 45. Tajamar viejo TP 05 colmatado

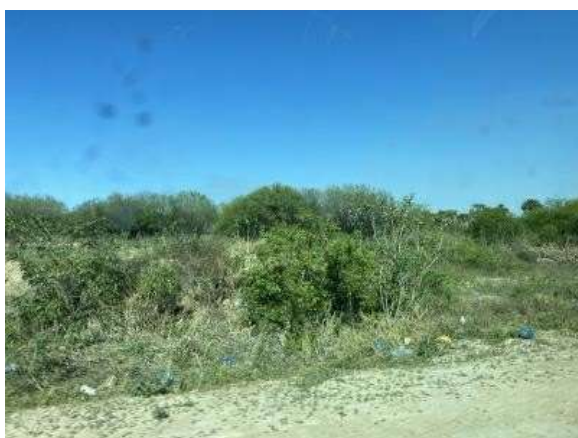
Figura 47. Colmatación y cobertura de vegetación del tajamar
